Irene Bruneau, Katja Köhler Schneider (2014) Der Einzug der Moderne in die Berner Altstadt.  
Von moderner Architektur und öffentlicher Kunst um 1940.  
In: Elisabeth Bäschlin, Heike Mayer, Martin Hasler (Hrsg.) Bern. Stadt und Region.  
Die Entwicklung im Spiegel der Forschung. Jahrbuch Geographische Gesellschaft Bern.  
Band 64/2014. ISBN 978-3-9520124-5-1. Seiten 205-241.

# Der Einzug der Moderne in die Berner Altstadt

## Von moderner Architektur und öffentlicher Kunst um 1940

Irene Bruneau, Katja Köhler Schneider

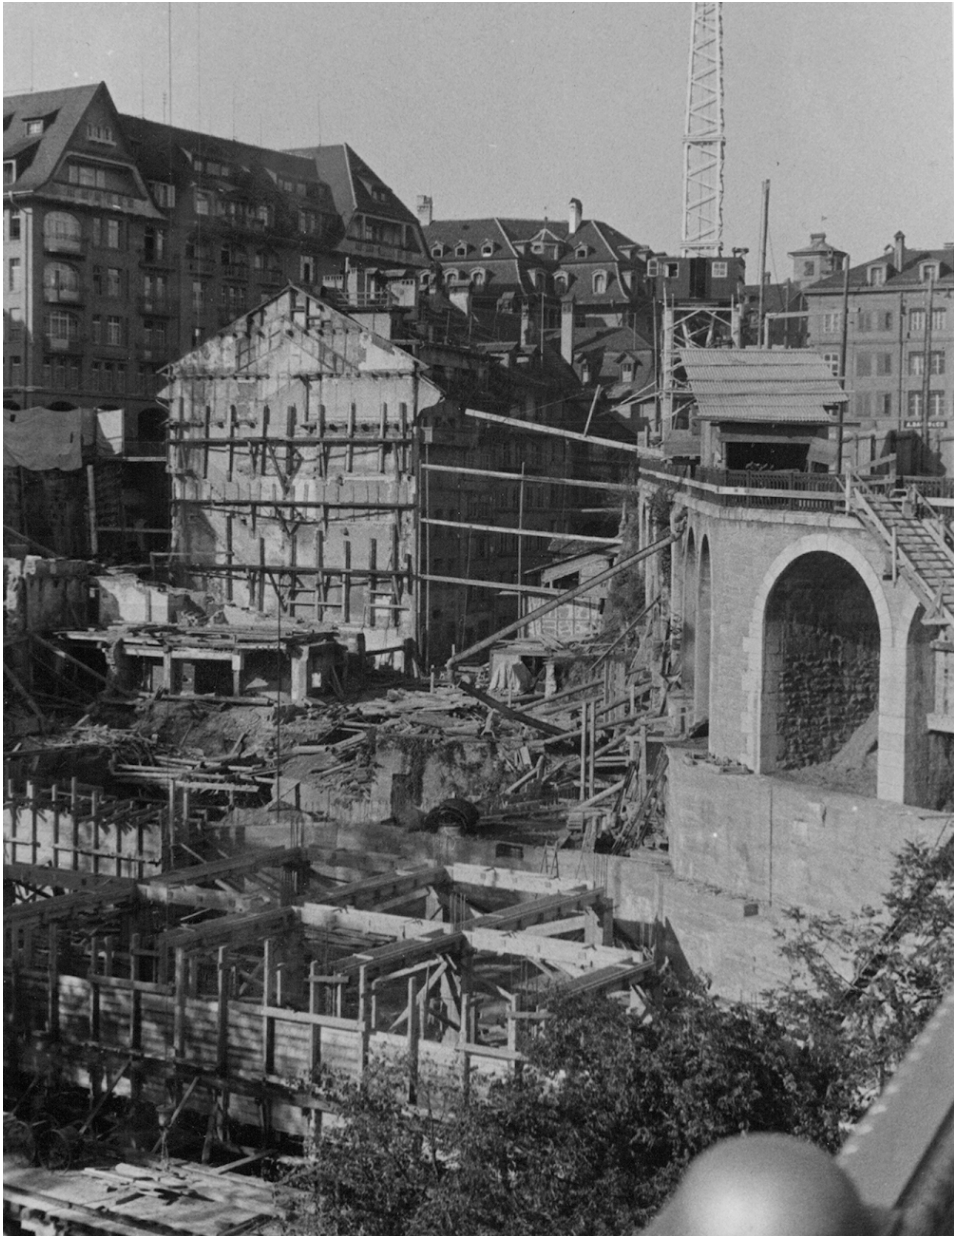
**Abb. 1: Abbrucharbeiten im Gerberngraben und Aufbau der ersten Autogaragentiefgeschosses, Fotografie 1936**

für die Erhaltung der Hauptwache an Bedeutung (Schnell 2005:46). Schlussendlich blieb sie erhalten. Dennoch bedeuten die 1936 in Angriff genommenen Bauarbeiten einen schwerwiegenden Eingriff in die bestehenden Stadtstrukturen: Durch den grossdimensionierten Neubau der Winterthur-Versicherung wurde der Hauptwache ihre Silhouette genommen und ihre räumliche Wirkung verunklärt; die Häuser am Gerbern- oder Münzgraben wurden abgerissen, die Kochergasse mit dem Kasinoplatz verbunden und der so entstandene Hohlraum unterhalb der geplanten Strassenkreuzung für den Bau einer modernen Autotiefgarage genutzt. Weitere Projektvorschläge waren die Anlage einer Markthalle und die eines Schwimmbades, was beides abgelehnt wurde (Schweiz. Bauzeitung 1935).

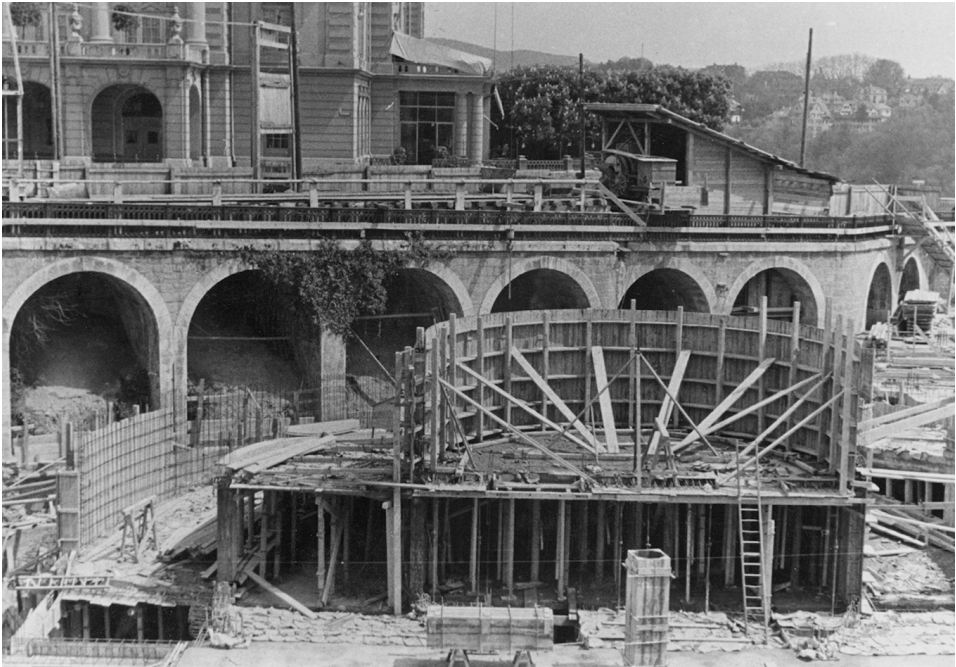
**Abb 2: Schalungsarbeiten für die kreisspiralenförmige Ein- und Ausfahrt der geplanten Autoabstellhalle, Fotografie 1936**

Die neue Grossgarage, erbaut von Architekt Walter von Gunten (1891-1972), bot auf insgesamt fünf Tiefgeschossen Parkmöglichkeiten für 400 Wagen. Die Abfahrtsrampe ist mit einer länglichen Überdachung vor Regen und Schnee geschützt, welche von sechs betonierten Pilzstützen getragen wird. Das durch seine halbrunden Abschlüsse dynamisch wirkende Flachdach ist mit dem rechteckigen, kubischen Baukörper des Garagen-Dienstgebäudes verbunden, in dem Ausstellungs-, Geschäfts- und Büroräumlichkeiten untergebracht waren sowie ein Aufenthaltsraum für Chauffeure. (Abb. 1 Parking 6) Das zweistöckige Gebäude stellt ein eindruckliches Beispiel funktionalistischer Architektur in den Formen des Neuen Bauens dar. Die Skelettstruktur erlaubt eine reiche Durchfensterung der Fassade, die nicht achsensymmetrisch, sondern rund um den Bau in freier Komposition angeordnet ist. Der freie Grundriss zeigt sich beim Wandelgang vor den Läden im Erdgeschoss, die mit vielen grossformatigen Schaufensterfronten ausgestattet sind. Im Obergeschoss reihen sich die Fenster in horizontaler Ausrichtung an einem Band auf.

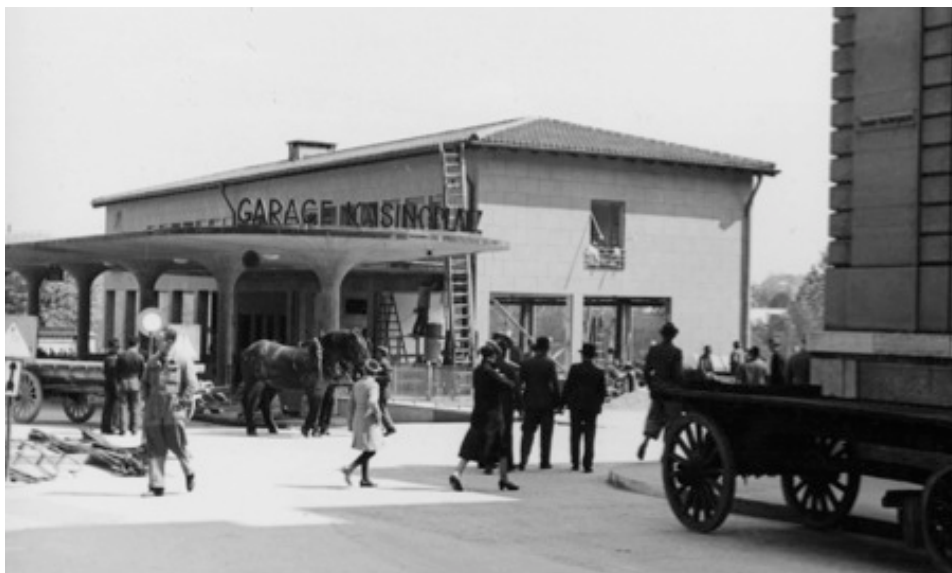
**Abb. 5: Abfahrt und Dienstgebäude des neuen Casino-Parking, Fotografie ca. 1937**

Von Guntens Autohalle demonstriert gleichermassen den Einzug der Moderne und der grossformatigen Baudekoration ins Berner Altstadtbild. Eine ästhetische Annäherung versuchte von Gunten, indem er das Parking mit Sandstein verkleidete, mit einem unauffälligen flachen Walm-dach deckte und mit seiner Stützenreihe das Motiv der Laubengänge aufnahm. Er schuf keine neue Platzdominante, welche ältere Gebäude in ihrer Wirkung beeinträchtigt hätte, sondern erstellte ein modernes und zweckmässiges Bauwerk, das er in die bestehende Situation so weit wie möglich integrierte. Obwohl in erster Linie das neue Versicherungshaus an der Rückfront der Hauptwache den grössten Zankapfel der gesamten Umgestaltung des Platzes darstellte – von Paul Hofer (1909-1995), dem damaligen Kunstdenkmälerinventarisator der Stadt Bern, als „*städtebau-liche und denkmalpflegerische Katastrophe grossen Stils*“ und als „*öffent-liches Unglück*“ (Hofer 1937) bezeichnet – wurde bedauert, dass der „*schönste Platz der Stadt mit unverbaubarer Südlage [...] als Grossgara-ge ausgebaut worden*“ (Schweizerische Bauzeitung 1937) sei, gekoppelt mit der Vermutung, dass diese wohl nur zu einem Bruchteil mit parken-den Autos ausgelastet werde.

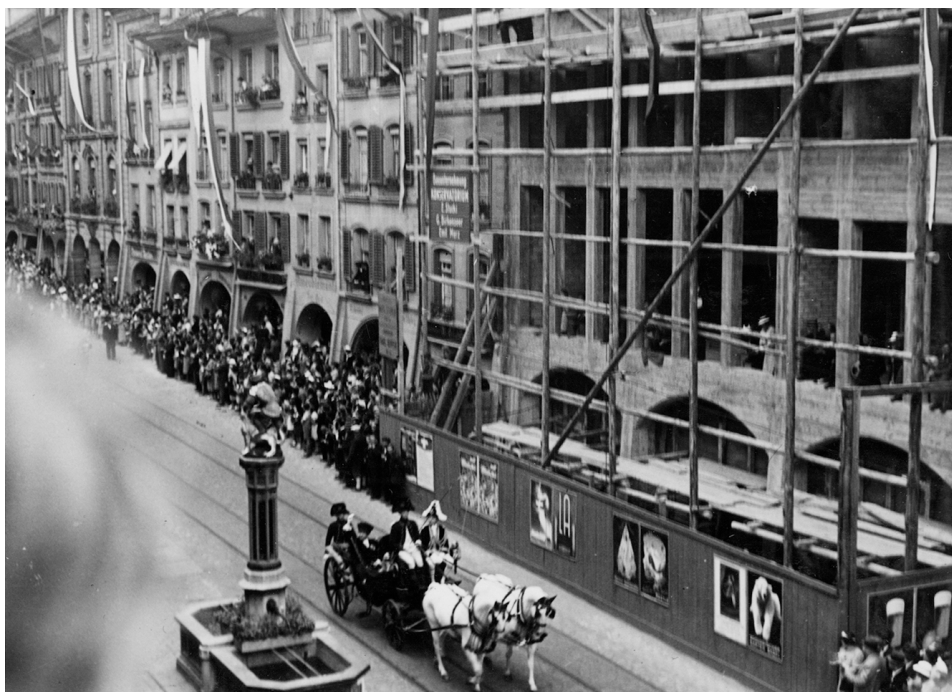
**Abb. 10: Der Rohbau des Konservatoriums, Fotografie 1938**

Das Gebäude, das nach zweieinhalb Jahren Bauzeit am 7. Dezember 1940 eingeweiht wurde, ist ein durch und durch modernes. „*Konstruktionen und Materialien sind in der Hauptsache die üblichen*“, schrieb Architekt Studer 1941 in der Schweizerischen Bauzeitung. Die Tragkonstruktion besteht aus hochwertigem Eisenbeton mit chromlegiertem Stahl, die Laubenbögen sind als durchlaufende Rahmen konstruiert. Lediglich den Sälen wurde durch Täfelungen aus Nussbaum- und Eschenholz eine elegante Ausstattung verliehen, die anderen Räume dagegen blieben schlicht, auf unnötigen Schmuck wurde verzichtet. Als Bodenbeläge dienten Gummi und Linoleum, einzig aus akustischen und damit zweckmässigen Gründen wurde in gewissen Räumen auch schwimmender Eichenparkett verlegt. (An dieser Stelle sei auf den Abschlussbericht der Gesamtanierung des Konservatoriums 2009–2010 von Jürg Keller, Denkmalpflege der Stadt Bern, verwiesen). Eine ausgesprochen moderne Architektursprache, die zu den alten Nachbargebäuden einen ungewohnten Kontrast bildet, wurde im über dem zweigeschossigen Konzertsaal liegenden Innenhof gewählt. Ganz den Forderungen der Zeit nach Licht und Luft gehorchend, öffnen sich grosszügige Fenster, im zweiten Geschoss gar Bandfenster zum Hof hin. Auch der schlanke Treppenturm, dessen langen Fensteröffnungen mit Glasbausteinen geschlossen sind, weist mit seinem halbrunden, vom Gebäude abgesetzten Grundriss und dem leicht vorkragenden Flachdach ein aktuelles, dem Neuen Bauen entlehntes Formenrepertoire auf. Gänzlich anders ist das Erscheinungsbild zu den Gassen hin. Um das Altstadtbild zu wahren, wurden Fassaden und Laubenbögen verkleidet (Archiv Konservatorium Bern). Die regelmässige Anordnung der zurückhaltend profilierten Rechteckfenster, die ursprünglich durchlaufenden Gesimse im ersten und dritten Stockwerk wie auch die gleichmässig monumentalen Laubenbögen lassen die Horizontale dominieren, so dass der Rhythmus der kleinteiligen, nur selten mehr als eine laubenbogenbreiten und dadurch vertikal betonten Nachbarschaft empfindlich unterbrochen wird.

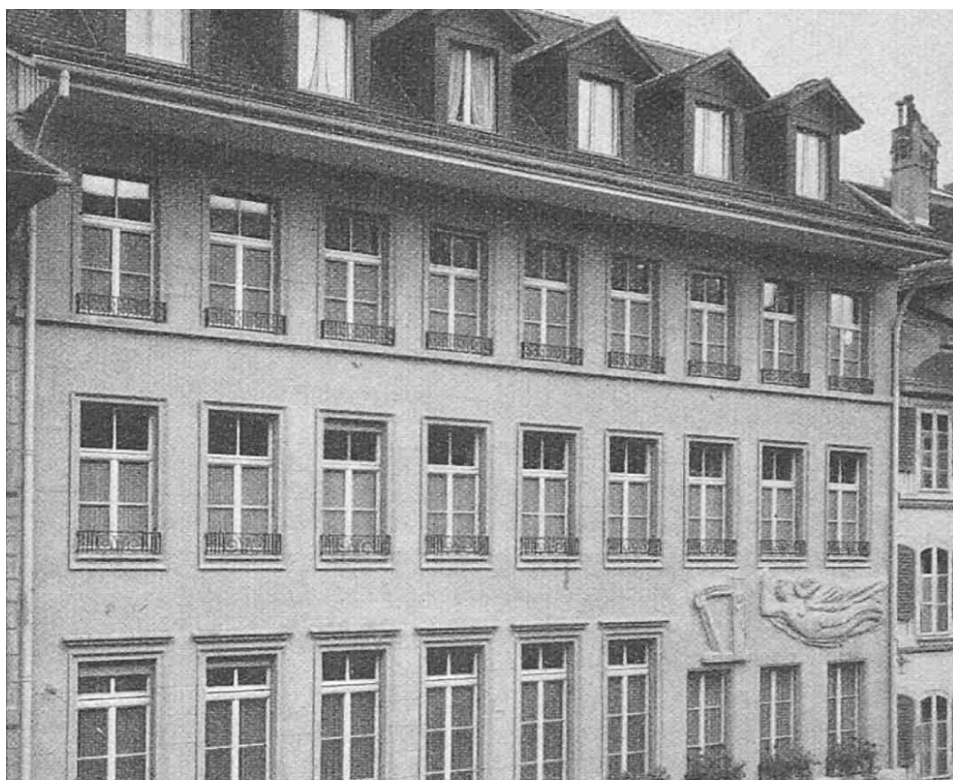
**Abb. 12: Hans Studer, Fassade des neuen Konservatoriums, Fotografie um 1941**

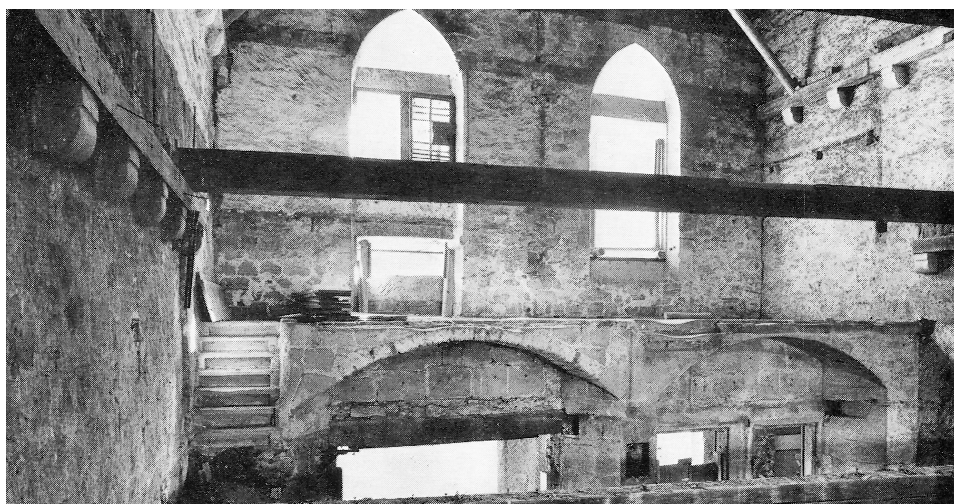
**Abb. 13: Die Antonierkirche während der Umbauarbeiten von 1939/40, Blick in die südliche Hälfte des ehemaligen Schiffs, Fotografie ca. 1937**

Der Regierungsrat hatte das Gebäude 1908 in das Verzeichnis der geschützten Kunstdenkmäler aufgenommen, um es vor weiterer Zerstörung zu schützen. Viele Jahre vergingen, bis der Architekt Ernst Indermühle 1939/40 mit der Aufgabe betraut wurde, die äussere Erscheinung wieder so herzustellen, wie sie zur Bauzeit vermutlich gewesen war und gleichzeitig die einstige Spitalkirche als Münsterkirchgemeindehaus nutzbar zu machen (ebd.). Nur kleinere Rückbauarbeiten waren am Aus-senbau nötig, im stark veränderten Inneren hingegen erfolgten radikale Eingriffe: Das Gebäude wurde komplett ausgehöhlt und erhielt eine neue Raumdisposition, Geschosseinteilung und moderne Ausstattung. Wer heute das Antonierhaus betritt, gelangt nicht wie vor der Reformation direkt in den Kirchenraum, sondern in ein grosszügiges Entrée mit Garderobe, von dem aus eine dreiflügelige Glasmetalлтüre in den ebenerdigen neuen Gemeindesaal führt. Ein modern gestaltetes Treppenhaus mit geschwungenem Metallgeländer erschliesst die Ober- und Zwischengeschosse wie auch die rekonstruierte Sakristei im Untergeschoss. Zu Raumprogramm und Ausstattung gehören in den oberen Stockwerken ein zur Postgasse hin liegender Unterweisungsraum, der durch die beiden Spitzbogenfenster erhellt wird, eine Teeküche, Toilettenanlagen, im Estrich eine Hausmeisterwohnung, zudem ein Schwerlast- und ein Speiseaufzug. Um die Wohnung und den sich über zwei Stockwerke erstreckenden Kirchensaal mit mehr Tageslicht versorgen zu können, verglaste Indermühle den Grossteil der Dachfläche und durchsetzte sowohl die Decken im zweiten Obergeschoss als auch die Holzbalkenkonstruktion über dem Chorraum mit Glasfüllungen. Ernst Indermühle folgte den Forderungen der Moderne bezüglich Licht, Luft und Öffnung innerhalb der spätmittelalterlichen Mauern, ohne dabei das mittelalterliche Strassenbild zu beeinflussen. Er stellte die Funktionalität in den Vordergrund und griff bei der ästhetischen, sachlich klaren Umsetzung auf ansprechende und einfache Formen zurück, die vor allem im Treppenhaus unverkennbar sind.

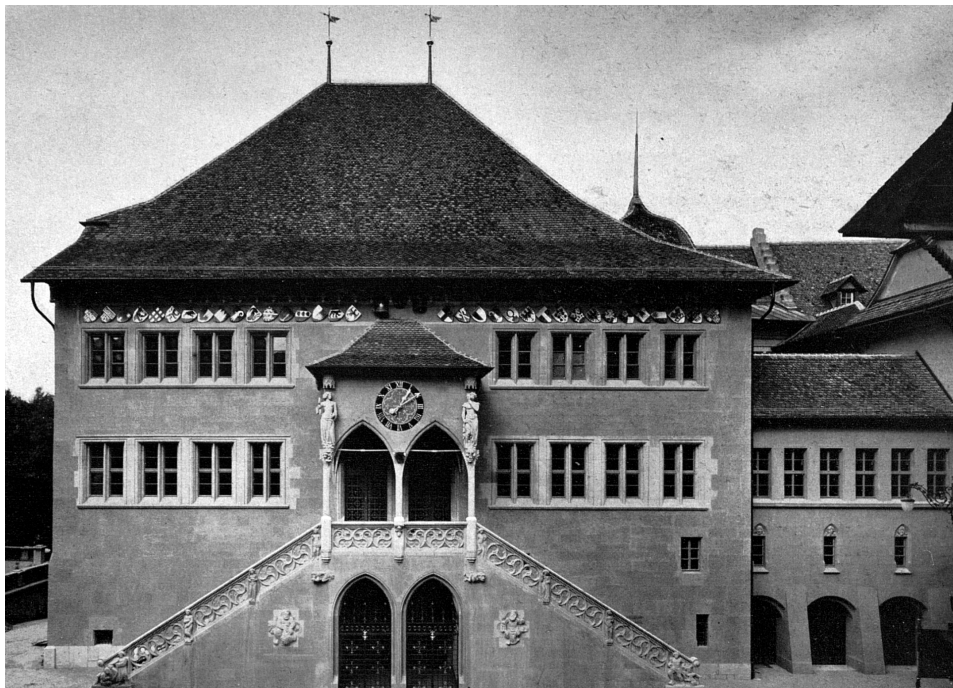
**Abb 19: Martin Risch, Das Berner Rathaus nach dem Gesamtumbau von 1942, Fotografie um 1942**

Auf Initiative von Baudirektor Grimm wurde 1940 dem Bündner Architekten Martin Risch (1880–1961) der Auftrag erteilt, die Entwurfspläne für die Restaurierung des ab 1406 erbauten Berner Rathaus auszuarbeiten. Der Gesamtumbau bewegte sich im Spannungsfeld von Freilegung und Erhaltung des Ursprünglichen, gleichzeitig bestimmte der Verwendungszweck – Regierungsgebäude und nicht Museum – die moderne Innengestaltung und Ausstattung. Von Rekonstruktionen wurde zwar weitgehend abgesehen, die Entfernung von späteren „stilwidrige[n] Kremensel und Geschmacklosigkeiten“ (Grimm 1944:7) aber geschah rücksichtslos, die Geschichtlichkeit des Denkmals wurde ausgelöscht. „Das Berner Rathaus ist ein gotisches Rathaus“ (Grimm 1942:44), jubelte Baudirektor Grimm in seiner Ansprache anlässlich der Einweihungsfeier, „[d]as Berner Rathaus ist nach seiner Renovation während des zweiten Weltkrieges in alter Pracht neu erstanden“ lobten auch die Herausgeber der Berner Heimatbücher (Grimm 1944, [2], zur Restaurierung des Berner Rathauses vgl. z. B. Hofer 1947; Schnell 2005).
